## DAS SOFORTIMPLANTAT IN DER MEHRWURZELIGEN ALVEOLE

Ersatz eines oberen 6-ers durch ein Sofortimplantat mit Vollkeramikkrone

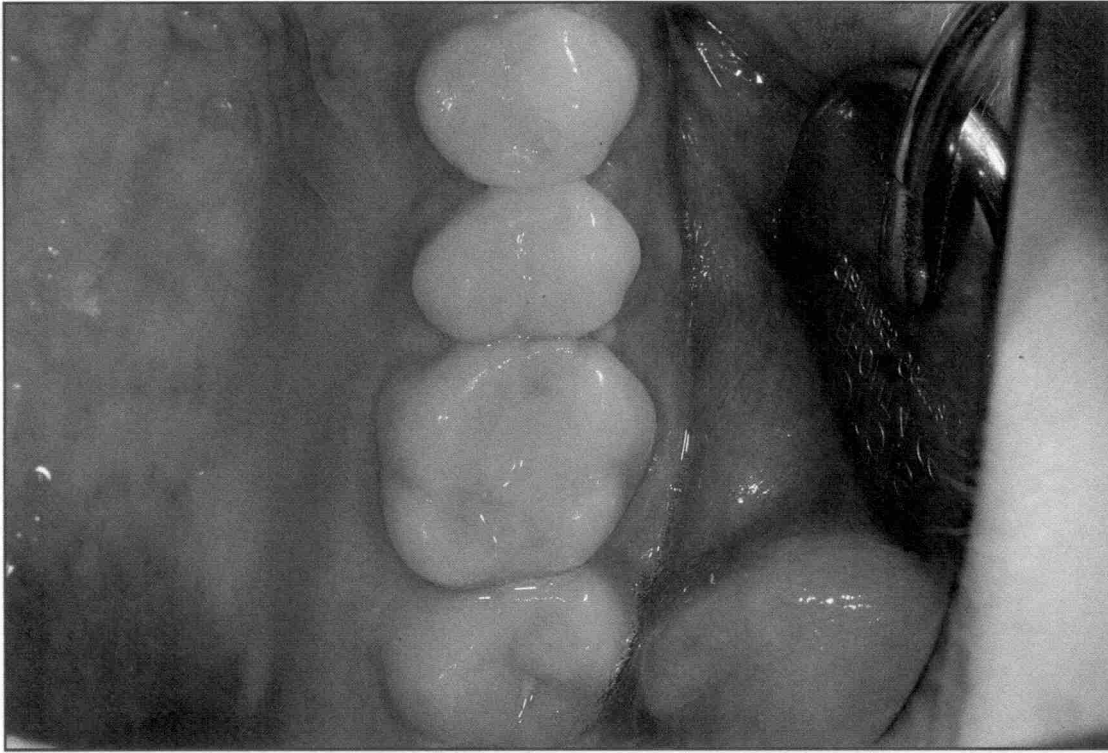
Abb. 1: Klinische Ausgangssituation des Zahnes 16.

Eine 24-jährige Patientin stellte sich mit Schmerzen am Zahn 16 bei uns in der Praxis vor (Abb. 1-2). Im Röntgenbild wies der Zahn trotz nach den Vorgaben zufriedenstellender, endodontischer Behandlung seit einigen Jahren zuvor eine persistierende interradikuläre Aufhellung auf. Wir entschlossen uns daher zur Entfernung des nicht erhaltungswürdigen Zahnes 16 (Abb. 3). Um die Nachbarzähne zu schonen, entschlossen wir uns nach Beratung mit der Patientin, die Lücke zwischen den Zähnen 15 und 17 mit Hilfe eines Sofortimplantates zu schließen. Als Suprakonstruktion wurde eine individuell hergestellte Vollkeramikkrone geplant.

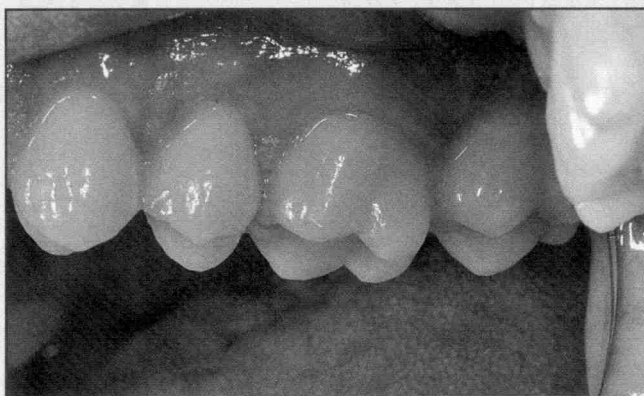
Abb. 2: Keine Entzündungszeichen an der Gingiva regio 16.

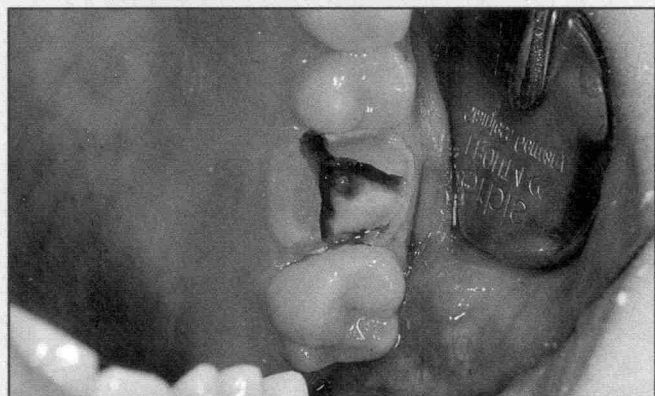
Abb. 3: Zur besseren Entfernung wurde der Zahn 16 getrennt.

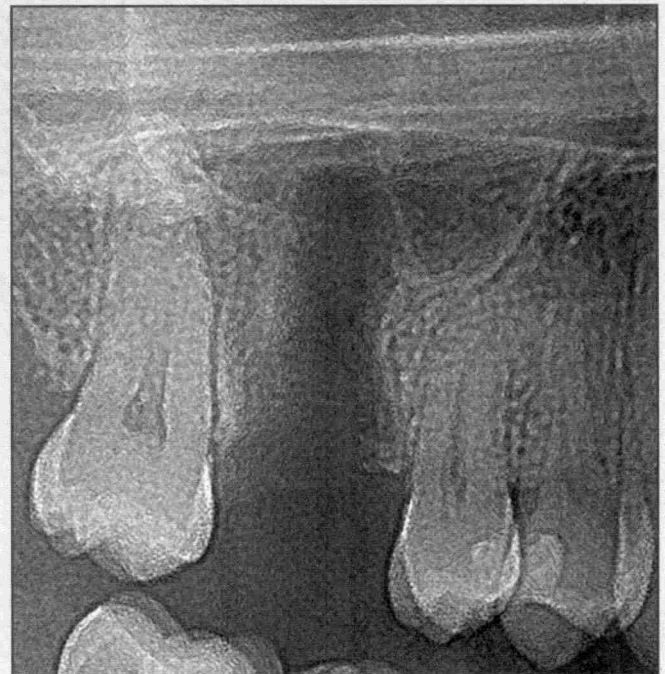
Abb. 7: Röntgenkontrolle post extractionem.
